## Mesures de contrôle en protection galvanique

### Mesurer soi-même à peu de frais la protection galvanique de son bateau :

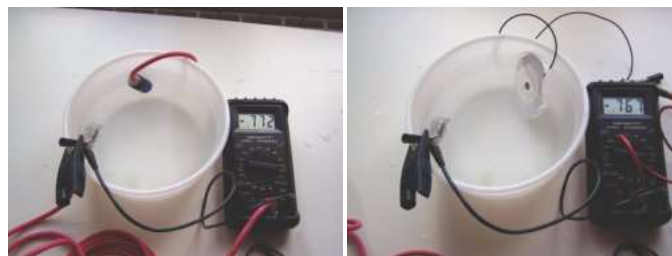
Et c'est tout : dans l'exemple ci-dessous un bout d'aluminium donne -772 mV environ, avec une électrode de référence « pro » et -767 mV avec l'électrode « à 0,2 € » : 0.6 % d'écart, semblable à ce qu'on peut observer entre électrodes « pro » étalonnées....

Electrode « Pro »

Electrode à 0,2 C

- Prendre un récipient en plastique ou verre (Machinware par exemple, pas de métal !) de taille convenable.  
Le remplir d'eau de mer reconstituée (à la maison : 35 g de sel par litre d'eau) ou puisée par-dessus bord (en bateau).
- Relier au multimètre un morceau de métal relié à un cordon de mesure par une pince crocodile.
- Relier l'électrode de référence au pôle commun du multimètre
- Placer le morceau de métal à mesurer et l'électrode de référence dans le récipient. (ne pas immerger la pince croco, ça fausserait la mesure)
- Allumer le multimètre. Lire la valeur et comparer au tableau.
